## DOĞALTAŞ OCAKLARINDA EKSKAVATÖR OPERATÖRLERİNİN TÜM VÜCUT TİTREŞİM MARUZİYETİNİN İNCELENMESİ

<sup>1</sup>Ali Ekrem ARITAN, <sup>1</sup>Melek TÜMER

<sup>1</sup>Afyon Kocatepe Üniversitesi, Maden Mühendisliği Bölümü, AFYONKARAHİSAR  
[aritan@aku.edu.tr](mailto:aritan@aku.edu.tr), [mlktumer03@hotmail.com](mailto:mlktumer03@hotmail.com)

### Investigation of Whole Body Vibration Exposure of Excavator Operators in Natural Stone Quarries

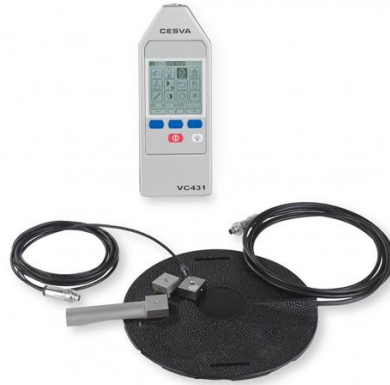
Şekil 3. Titreşim ölçüm cihazı

Figure 3. Vibration meter

Tüm vücut titreşim ölçümleri ISO 2631-1 standardına göre, Cesva VC431 - titreşim ölçüm cihazı tüm vücut uygulamaları için AC033 üç eksenli ivmeölçer ile yapılmıştır (Şekil 3). Standart dikkate alındığında koltuk üzerinde, maruziyet oluşturan titreşimi ölçmek için kullanılan prob, koltukta oturan çalışanın kalçasının altına, -x eksenli çalışana doğru olacak şekilde yerleştirilmiştir (Şekil 4). Ekipman, üretici firma tarafından önerilen yöntem kullanılarak kalibre edilmiştir. Her ölçümden sonra, elde edilen veriler daha fazla işlem için bir dizüstü bilgisayara kopyalanmıştır.

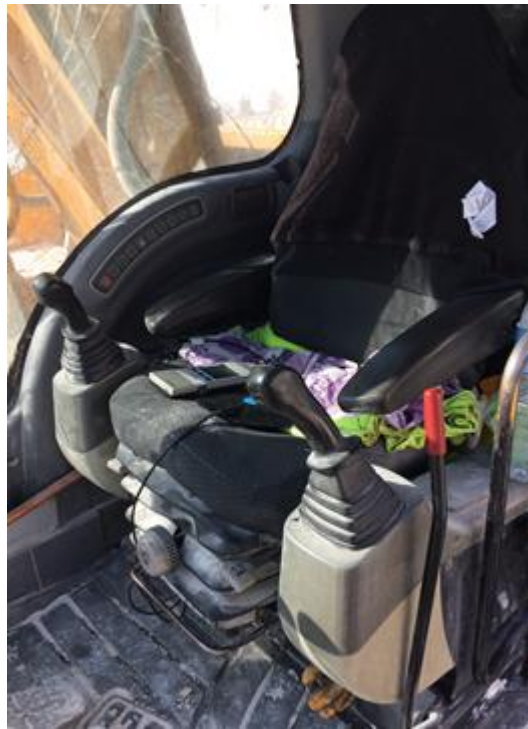
Şekil 4. Tüm vücut titreşim ölçüm yeri

Figure 4. Whole body vibration measuring area
